# クラッチディスク/クラッチカバー

ISUZU純正パーツと同等の  
優れた耐久性・走行性能・商品性

## BEST FIX

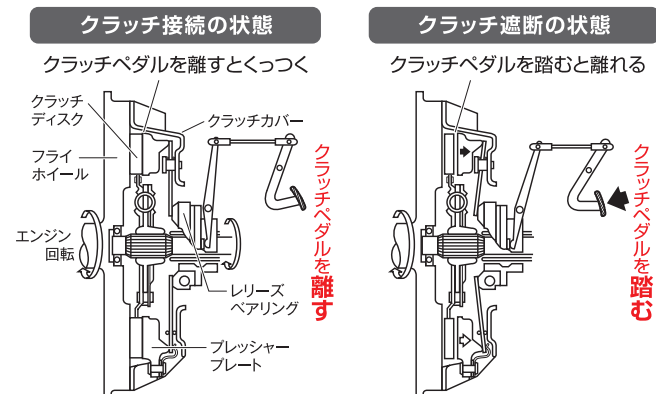
## ■クラッチの機能

エンジンのクランクシャフトと一体で回転しているフライホイールに、クラッチディスクを押しつけたり離したりすることにより、動力をトランスミッションに伝達、または遮断します。
